椅旁CAD/CAM系统修复失败的原因分析

【摘要】 目的 分析椅旁CAD/CAM系统(CEREC[®])全瓷修复病例的失败原因,以期提高临床成功率。
方法 收集行椅旁CAD/CAM全瓷修复病例资料1 129例,通过临床检查和瓷睿刻生物再造软件,对其中失败病例的修复类型和失败原因进行研究,并对结果进行统计学分析。
结果 共有61例失败的椅旁CAD/CAM全瓷修复体,失败率为5.4%。失败病例的修复体类型为,嵌体10例,高嵌体38例,嵌体冠2例,全冠11例。失败形式表现为,修复体折裂33例、修复体失粘结13例、基牙折裂15例。失败原因主要为咬合面瓷层厚度不足、预备体线角过锐,牙体缺损过多,以及基牙预备时抗力、固位设计不佳。
结论 咬合面瓷层厚度不足是椅旁CAD/CAM全瓷修复失败最常见的原因。

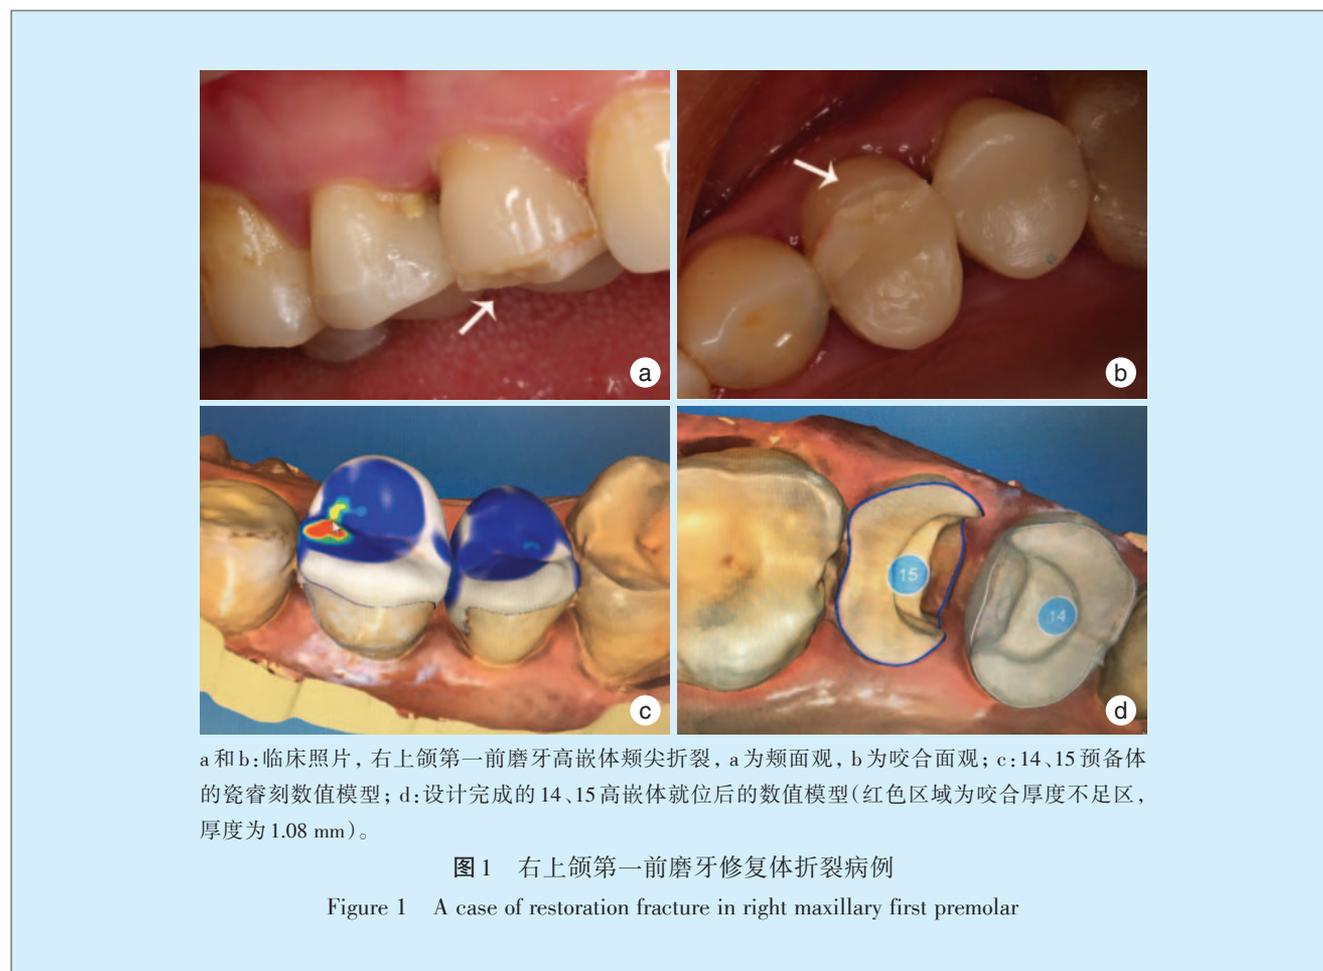
患者,女,48岁,14远中邻面深龋,15近中邻面深龋,均已致牙髓炎,经根管治疗术后行椅旁CAD/CAM(瓷睿刻)高嵌体修复,术后13个月出现14修复体颊尖折裂。从瓷睿刻系统的 Biogeneric 软件中调取该患者的修复体数值模型,测得其咬合面最低厚度仅为1.08 mm,位于殆面折裂线附近。具体见图1。

在本研究中,也高达54.09%。其首要失败原因多为牙体预备时,咬合面的预备量不足,或牙冠过短等修复空间不足导致最终的瓷层厚度过低。在研究观察到的失败病例中咬合面瓷层厚度不足占到了修复体折裂原因的81.81%,不少失败病例的厚度甚至低于0.5 mm。目前椅旁CAD/CAM修复所用的瓷块Vita Mark II为抗弯曲强度较低的生长石质陶瓷(100 MPa),远低于技工室CAD/CAM修复所用的氧化锆陶瓷(1 000~1 200 MPa)^[10]。虽然有研究认为,经过树脂粘结剂的酸蚀和粘结,可以形成玻璃陶瓷-粘结剂-牙釉质复合体结构,从而实现更高的抗折强度^[11],但是在后牙区,过薄的瓷层在咀嚼压力下极易导致玻璃陶瓷的裂纹诱发与扩展。因此,椅旁CAD/CAM全瓷修复的咬合面瓷层厚度应当大于2.0 mm,极端情况可以放宽到1.5 mm^[3]。为了改善这一问题,目前有多种增强型瓷块被应用于临床,包括白榴石增强玻璃陶瓷、硅酸锂基玻璃陶瓷、氧化锆增强的硅酸锂基玻璃陶瓷、复合陶瓷和树脂基材料,均能够改善修复体的抗折强度^[12, 13]。特别是硅酸锂基玻璃陶瓷兼具了优良的机械学性能和美学性能,有望成为椅旁CAD/CAM全瓷修复的首选材料^[14]。
